◎全面解氷とサロマ湖塩分状況について

7日に湖内結氷状況を確認したところ湧別方面に見られた氷が消失したことからサロマ湖は全面解氷しました。（昨年4月10日）

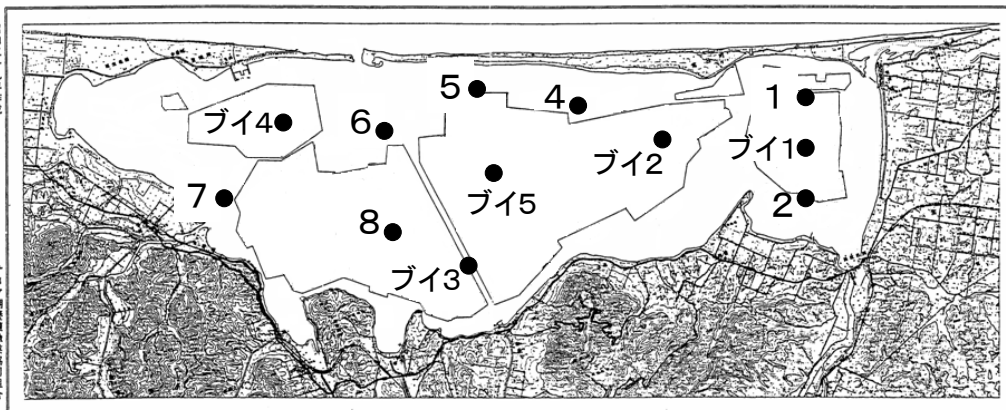
塩分調査地点図

サロマ湖の12地点で塩分状況を調査した結果、幌岩沖から赤川にかけての表層で低塩分水が見られました。水温は表面で3.3～7.4℃、底層で1.7～3.3℃、透明度は2.9～4.0mでした。
