◎サロマ湖塩分状況

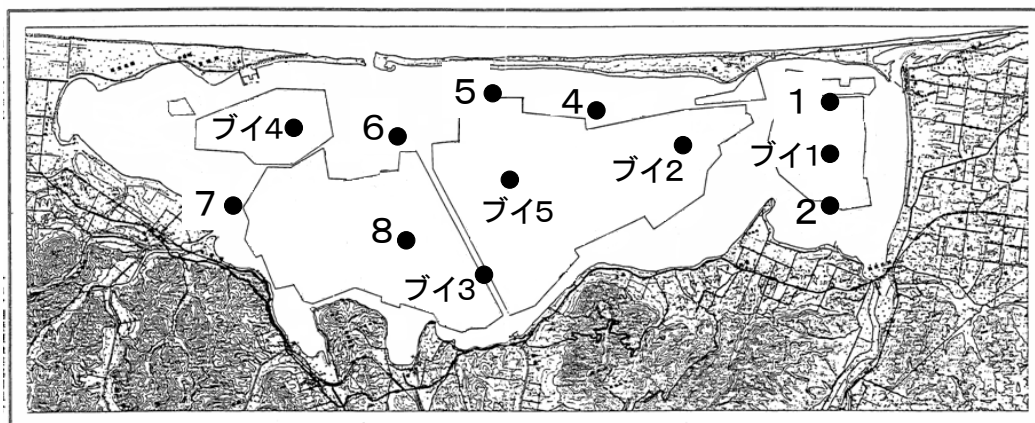
塩分調査地点図

4月18日にサロマ湖の12地点で塩分状況を調査しました。その結果、芭露から三里にかけての表面と幌岩沖から栄浦にかけての水深2m前後まで低塩分水が広がっていました。水温は表面で3.8~7.4℃、底層で2.2~5.8℃、透明度は3.0~6.5mでした。

塩分調査は今回で終了しますが、今後降雨と気温上昇が予想されることからブイの情報を確認しながら作業を行ってください。
